創造としての補修

2017～2019年度

屋根の葺き替え

折れた竹の梁を直す

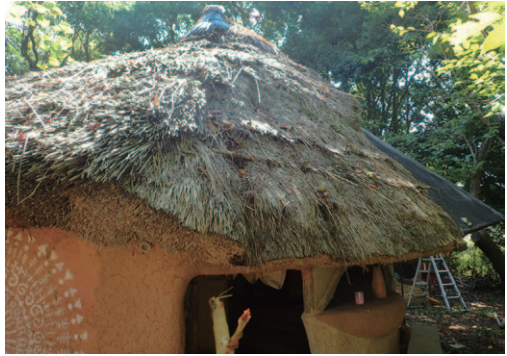
茅葺き職人となったOBの木下愛理 (p.127) が来訪したのを機に、稲藁で葺いた屋根の部分の傷みを診察した。

表面下5cmくらいまで藁がぐたぐたになり、藁をとめている割竹が露出している。割竹は水の伝い道になって屋根の傷みを早める。

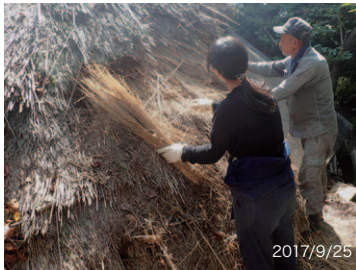
足場を建てて、古いワラをめくる

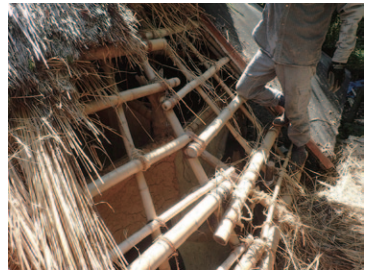
めくって現われた竹屋根の骨組み

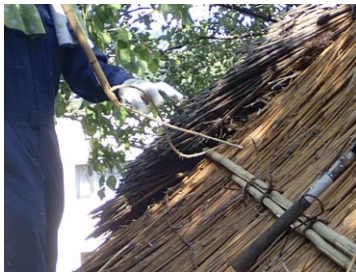
編み込みの作業。針状に穴を空けた細竹に縄を通し、屋根に突き刺して、押え竹に縛りつけていく。(※p.74)

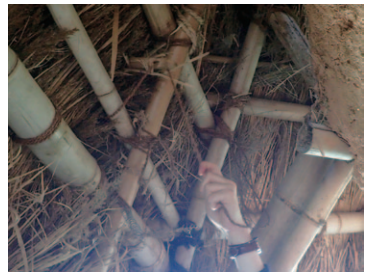
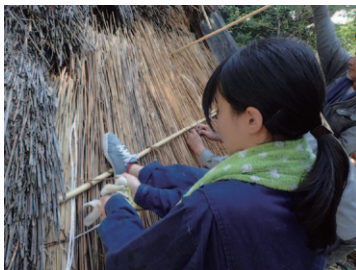
縄を3回まわして、足をつかって締めつける。

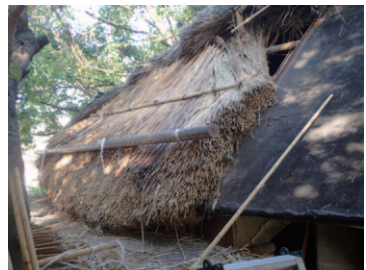
茅束は端では斜めにしてケラバ(断面)を見せる。

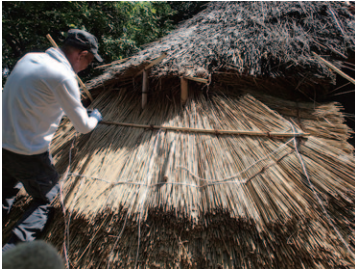
挿シ茅で傷んだ部分を補修して下さる吉田親方。

藁葺きの部分だけでなく、周りの屋根も凹みが出てきていて、挿シ茅で補修いただく。われわれにできるのは足場を吊ったり、ガンギで表面を整えたり、刈り込んだりするくらい。

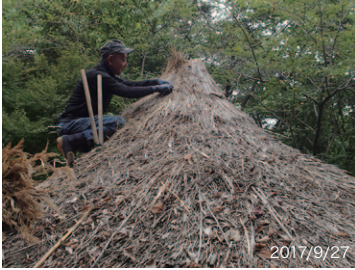
高く尖らせていた茅屋根の折れた天辺を直す

度重なる嵐で、高く尖らせていた茅屋根の天辺が折れ、大黒柱が見えていた。水が伝うので、刈り込んで巻き縛り、陶器のサヤをかぶせた。この部分にはすり鉢をかぶせる例もある。

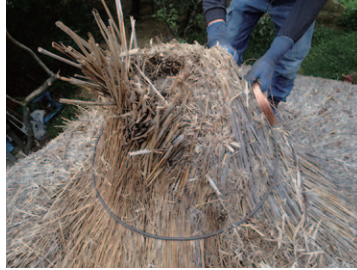
大黒柱が見えていて、雨が伝うので針金で巻き縛る。

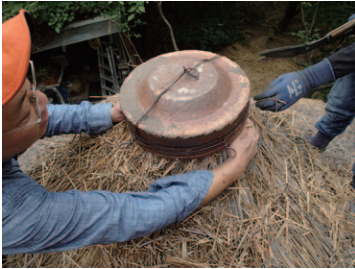
刈り込んだ天辺に陶器のサヤをかぶせて応急処置。

天辺付近は押え竹がないので、編み込みができず、茅が抜けていく心配がある。それで、後日、銅板を巻くことにした。

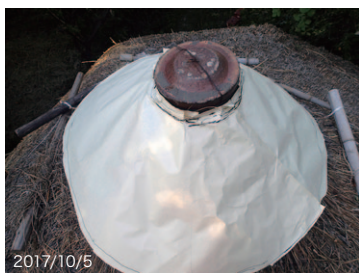
2017/10/5

紙を巻いて当たりをとり、型紙をつくる。

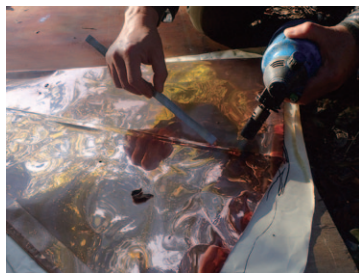
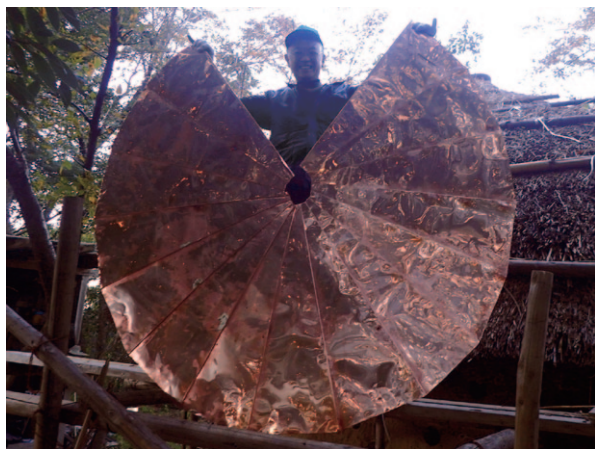
つなぎ合わせた銅板を持つ長谷川先生。

銅板の端を折り合わせ、ハンダづける。

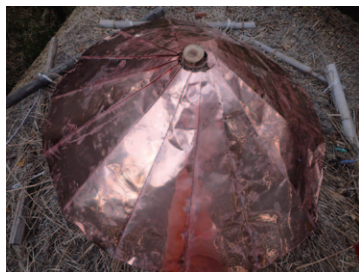
屋根の天辺に巻く。

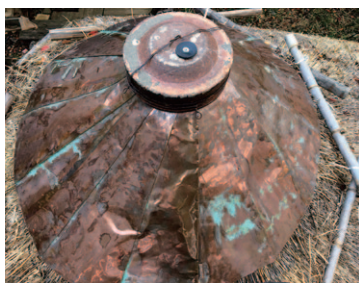
サヤをかぶせる。翌週には銅板に緑青が出た。

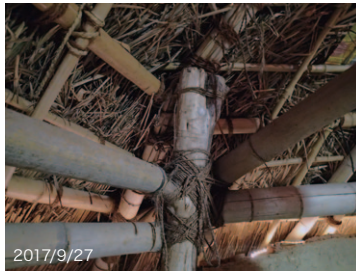
2017/9/27

2017年9月27日、屋根の葺き替えの際、竹の梁が3本も折れていることに気がついた。

屋根は分厚く、台風や大雨のときに過重になることが度重なったと思われる。

竹の梁が柱が当たるところで折れていた。

しかし今さら梁を付け替えるのは、屋根全体を作り直すことになるので、不可能だった。それで、竹の梁に足場丸太を突っ込んで補強することを思いついた。畑中屋根工事の吉田顕さんがたくさん残していったくれたのだ。

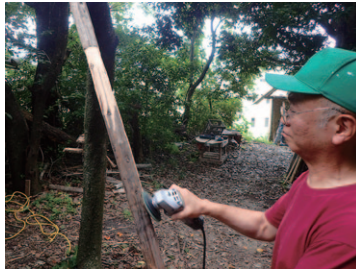
丸太が竹に入るように、少し細くする。

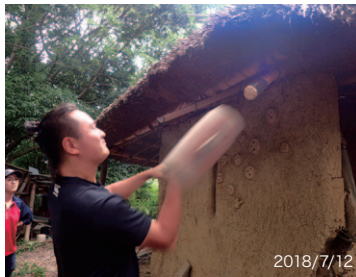
2018/7/12

丸太を竹の梁に打ち込む。

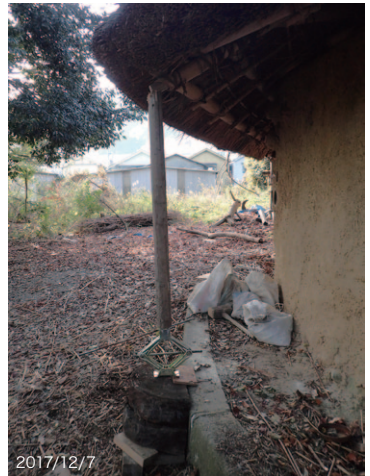
2017/12/7

丸太をジャッキアップして梁を支え、まっすぐに直す。

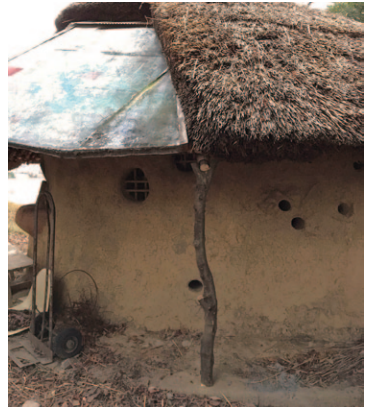
丸太を突っ込んだ竹の梁を、丘の生木の柱で支える。

梁の支えにした柱も、丘の上の白樫の木を切り出して使った。

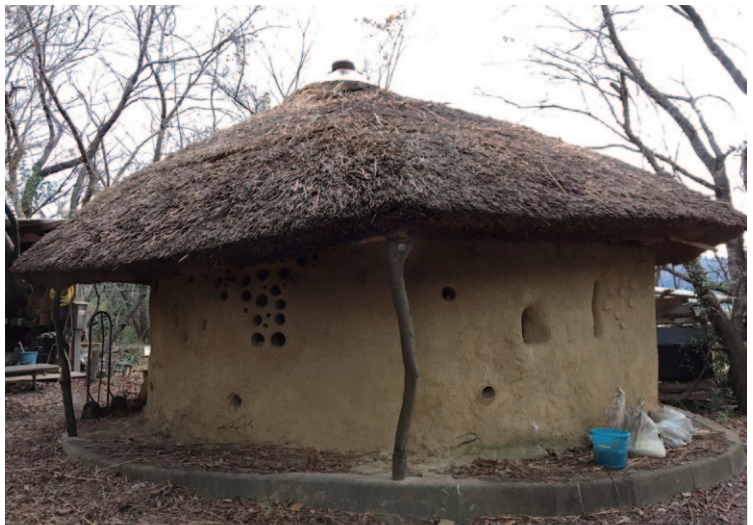
木の柱は、先の枝が二つに分かれているものを使った。アフリカ風である。

地面に埋め込んでいないが、屋根の荷重でしっかり立ち、まったく揺らがない。

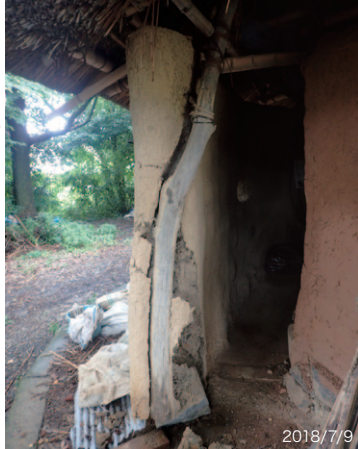
平成30年7月の西日本豪雨で、東側出口の柱がずれ、壁が壊れた。

柱が束石からずれ、壁から半分遊離した。

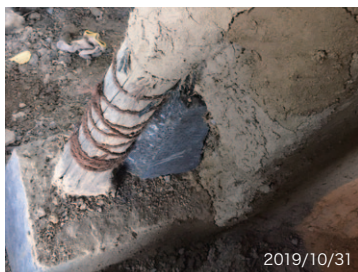
土塗りの前に柱にシュロ縄を巻き、隙間に石をつめる。

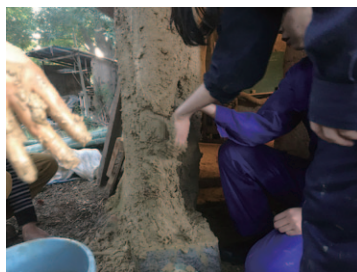
土をしっかりと塗りこめ、柱と壁の修復を行う。
